VILLES MARCHABLES

PARCOURS PEDESTRE 14 octobre 2023

De Super U aux rives de l'Yerres au Centre Equestre

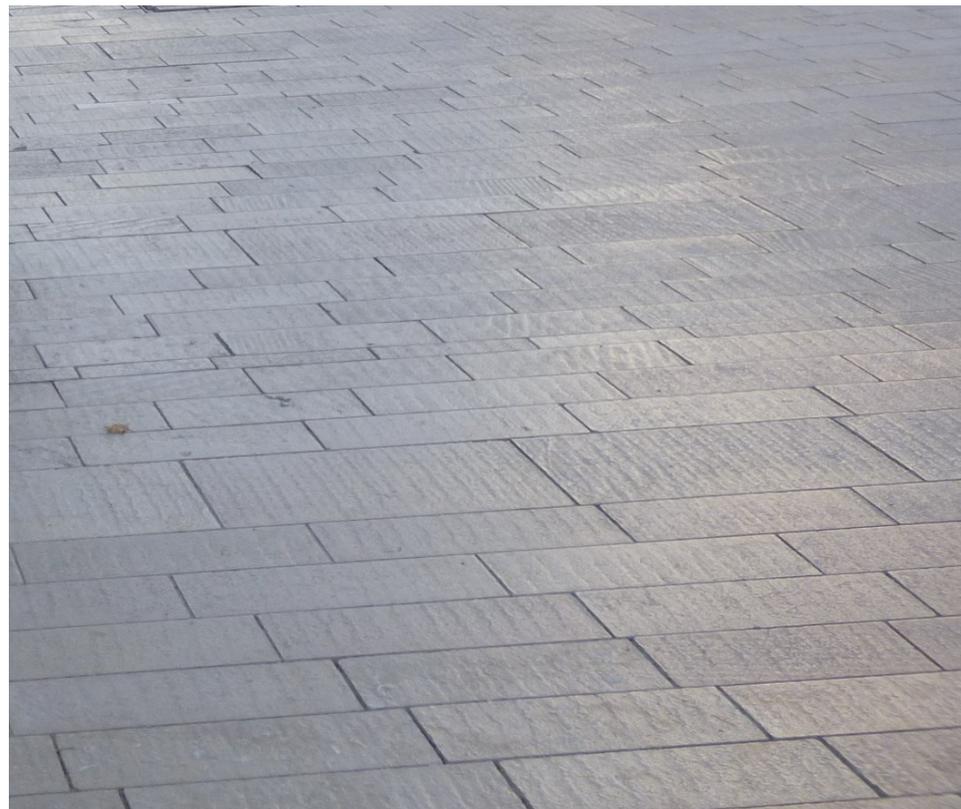
1 – Revêtement du trottoir avenue République :

- Dallage des trottoirs de l'avenue de la République glissant, et d'autant plus selon le type de semelles (brillance nettement visible sur la photo liée à la surface très lisse des carreaux)
- Nombreuses chutes de piétons (témoignages de chutes devant le Cyrano, la Mairie et le Super U, maison de retraite Melavie, la placette Mendes France,...)
- Le carrelage paraît non conforme aux prescriptions techniques applicables à l'occasion de la réalisation de travaux entrant dans le cadre de la loi de 2005, définies dans l'arrêté du 15 janvier 2007.

- Répertorier les accidents piétons depuis la pose du carrelage
- Faire expertiser du carrelage quant au respect des normes par un organisme habilité

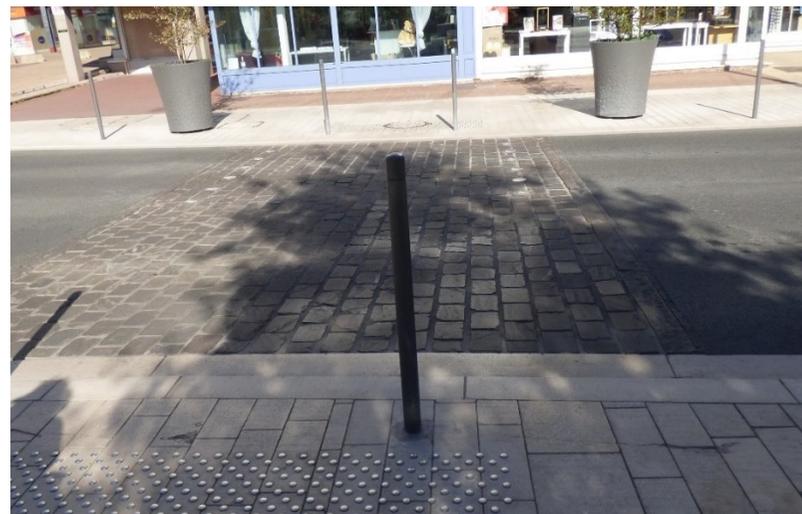
2 – Traversée avenue de la République face à Optique Rémy :

- Ce n'est pas un passage piéton : Instruction Interministérielle sur la signalisation routière Article 118 (marquage) (IISR) : « Il est nécessaire de marquer par une signalisation horizontale et éventuellement verticale, les passages prévus à l'intention des piétons pour la traversée des chaussées, en vertu de l'article R.412-37 du Code de la route. Les passages pour piétons sont délimités par des bandes rectangulaires ou parallélogrammiques blanches parallèles à l'axe de la chaussée, d'une longueur minimale de 2,50 m en ville et d'une longueur de 4 à 6 mètres en rase campagne ou dans les traverses de petites agglomérations. La largeur de ces bandes est de 0,50 mètre et leur inter-distance de 0,50 mètre à 0,80 mètre.
Le marquage axial ou le marquage de délimitation des voies est interrompu de part et d'autre du passage pour piétons, à une distance de 0,50 m, pour éviter une juxtaposition des marques nuisible à leur lisibilité ».

- Cela ne correspond pas non plus aux normes en vigueur pour l'accessibilité de la voirie (Arrêté du 15 janvier 2007 - application du décret n° 2006-1658 du 21 décembre 2006 relatif aux prescriptions techniques pour l'accessibilité de la voirie et des espaces publics). Le pavage irrégulier et la surface irrégulière est accidentogène pour les personnes se déplaçant à l'aide d'une ou plusieurs cannes ou d'un déambulateur, et ne permet pas une circulation aisée pour les personnes en fauteuil, ou utilisant une poussette, ou ayant une valise à roulettes. Les pavés sont glissants quand il pleut.

- C'est une traversée suggérée, le piéton n'est pas tenu de l'emprunter puisqu'elle n'a pas les caractéristiques des passages pour piétons, le piéton peut traverser où il le souhaite

- Les personnes de petites tailles et personnes en fauteuil roulant sont masquées par les arbres en pots (Le Moniteur N°17 aménagements d'un passage piétons).

- Retirer ou déplacer les arbres en pot sans délai
- Revoir la question des traversées de l'avenue de la République dans son ensemble et en concertation
- En cas d'implantation de passages piétons ils doivent être aux normes Art 118 et arrêté 2007) (bande d'éveil de vigilance (BEV norme NF P98-351), contraste visuel, contraste tactile, rail guide,...)

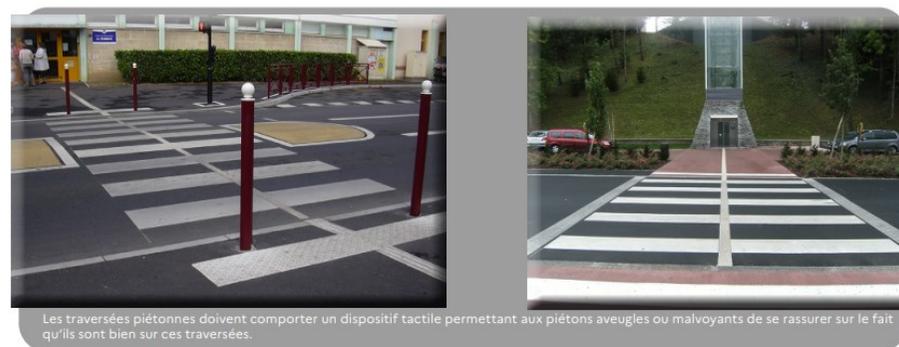
Les traversées piétonnes doivent comporter un dispositif tactile permettant aux piétons aveugles ou malvoyants de se rassurer sur le fait qu'ils sont bien sur ces traversées.

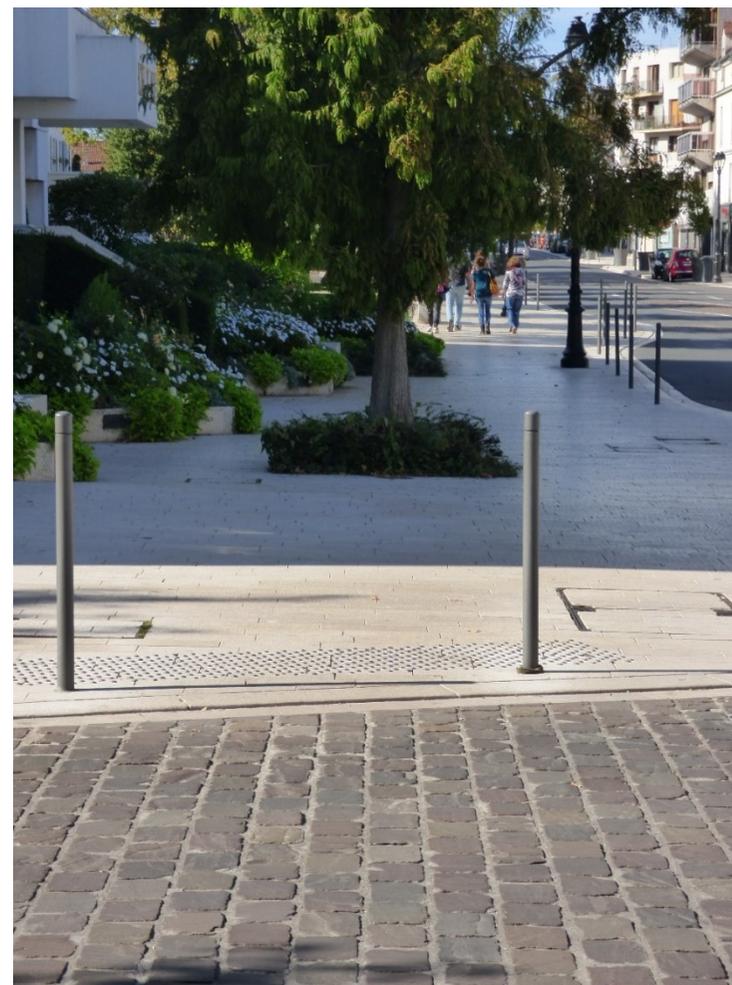
3 – Obstacle dans la continuité du passage piétons : l'arbre non signalé devant la mairie

- Les non-voyants traversant à l'angle de la rue de la Vénérie et de l'avenue de la République en direction de la Mairie, ne disposent d'aucun dispositif pour éviter l'arbre planté récemment devant la mairie.

- Il n'y a aucun dispositif pour éviter la borne à incendie à l'angle du Cinéma Cyrano.
- Ce n'est pas conforme à la prescription d'intégrer le guidage dans la conception des aménagements : *Les personnes aveugles ou malvoyantes ont besoin de pouvoir se localiser, de s'orienter et de maintenir leur trajectoire au cours de leurs déplacements. Il est recommandé de prévoir un guidage intégré dès la conception des aménagements, afin que ces derniers puissent être détectés et suivis grâce à leurs contrastes tactiles et visuels. Lorsque les indices auditifs, tactiles ou architecturaux fiables sont insuffisants pour permettre aux personnes aveugles ou malvoyantes de garder leur trajectoire, des dispositifs de guidage tactiles au sol peuvent être mis en place. Ces bandes de guidage font l'objet de la norme NF P98-352.*

- L'implantation d'un rail-guide permettrait d'éviter ces obstacles. (Arrêté du 15 janvier 2007))

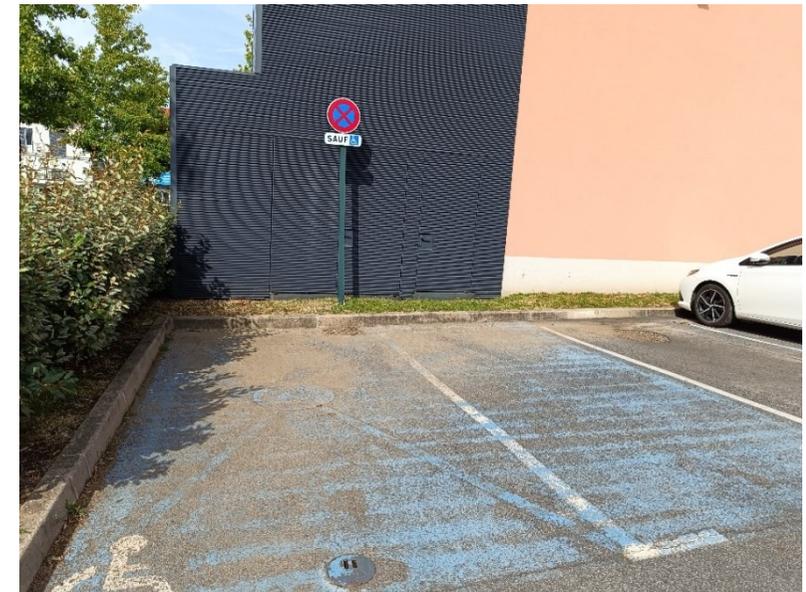
4 – Parking du cinéma Cyrano. Non-conformité des deux places de stationnement pour handicapés.

- Les dimensions des deux places handicapées ne respectent pas les dimensions prévues par la loi
- Une seule place handicapée pour mairie et cinéma est insuffisant

- Mettre aux normes (5m X 3,30m)
- Rétablir les 2 places antérieures pour handicapés

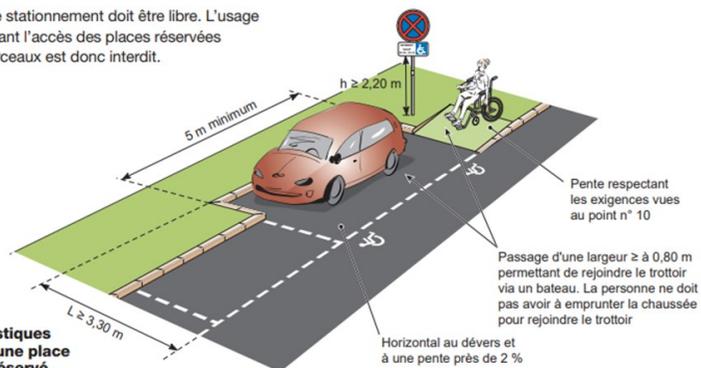
Figure 1. Caractéristiques dimensionnelles d'une place de stationnement réservé.

La longueur des places réservées n'est pas fixée réglementairement. Il est cependant recommandé d'augmenter la longueur généralement appliquée de 5 m à 7 ou 8 m.

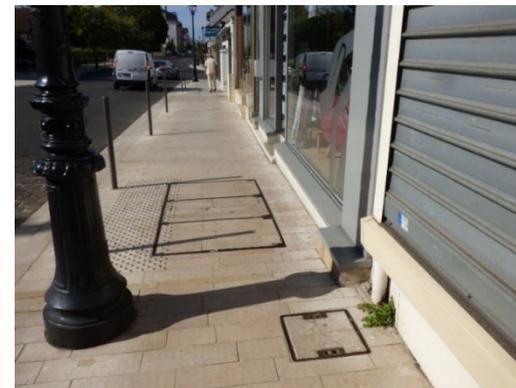
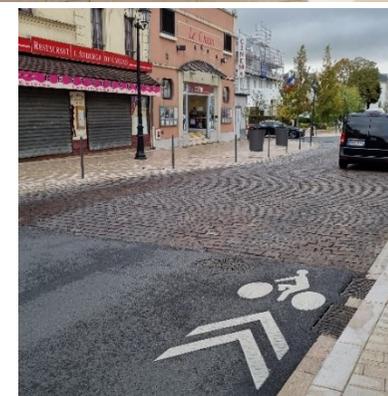
5 – Plateau surélevé devant le cinéma Cyrano, passage clouté et réverbère devant le 97 avenue de la République

- Le passage d'1,40m n'est pas respecté entre le réverbère et le mur
- Le cheminement clouté n'est pas un passage piéton (Cf. point n°2) : les marquages au sol prévus par la réglementation sont absents, c'est une traversée suggérée.

- La surélévation de la chaussée pavée ajoute de la confusion
- Rappel :
 - Les piétons sont tenus d'utiliser les passages prévus à leur intention lorsqu'il en existe à moins de 50 mètres, ce qui n'est pas le cas des passages suggérés.

- Déplacer ou remplacer le réverbère par un éclairage au mur
- Revoir la question des traversées de l'avenue de la République dans leur ensemble et en concertation (Cf. point 2 concernant la problématique des passages piétons) Si des passages piétons réglementaires sont implantés ils doivent être aux normes (Art 118 et arrêté 2007) (bande d'éveil de vigilance (BEV norme NF P98-351), contraste visuel, contraste tactile, rail guide, ...)
- Une traversée piétonne est naturelle en prolongement de la ruelle du Clos Galant et de la sortie de la Ferme de Chalandray

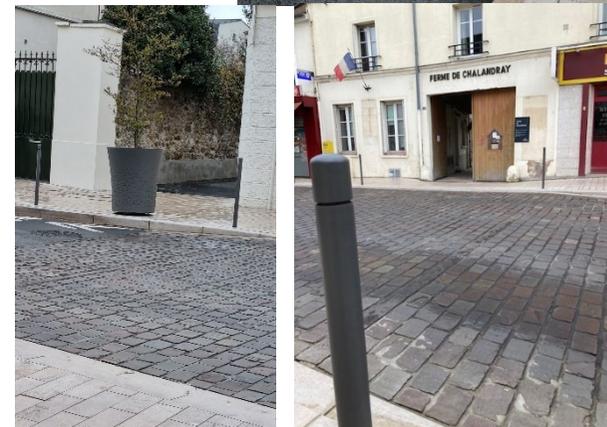
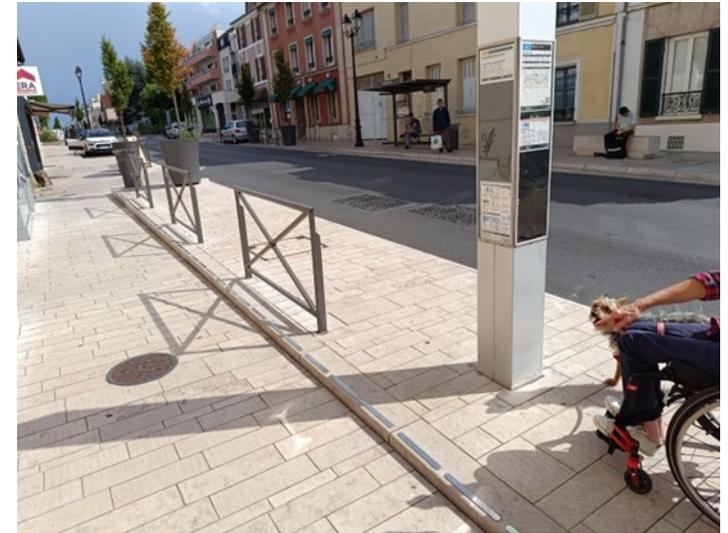
6 – Position du totem bus à l'entrée et obstruction d'un passage possible à la descente des bus

- Le totem ne laisse pas suffisamment de place pour l'accès des fauteuils et le croisement de passagers.
- A l'opposé du totem, l'extrémité de la plateforme de l'arrêt de bus est obstruée par une poubelle et un arbre en pot. En cas d'affluence ou d'urgence, les passagers sont privés d'une sortie sécurisée aménagée en chanfrein qui prendrait la place de l'arbre en pot.

Nos propositions : Mettre aux normes (implantation d'un arrêt bus (Le Moniteur N° 36 et 37)

- Déplacer le totem
- Installer un chanfrein à la place de l'arbre en pot pour permettre une sortie en sécurité

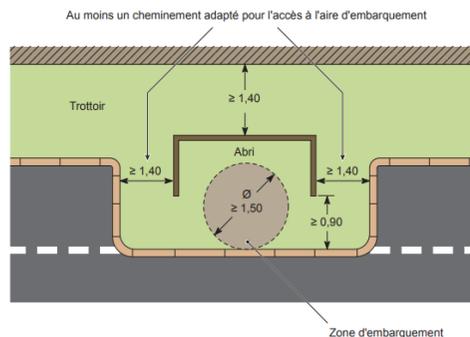
Figure 1. Implantation d'un arrêt de transport collectif sur un trottoir standard en avancée.

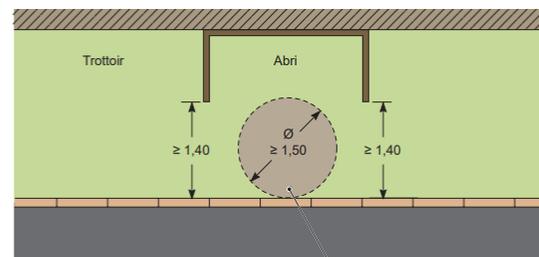
Figure 2. Implantation d'un arrêt de transport collectif sur un trottoir étroit.

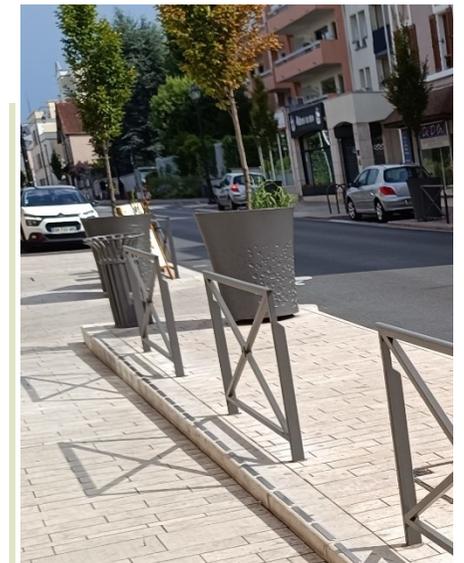
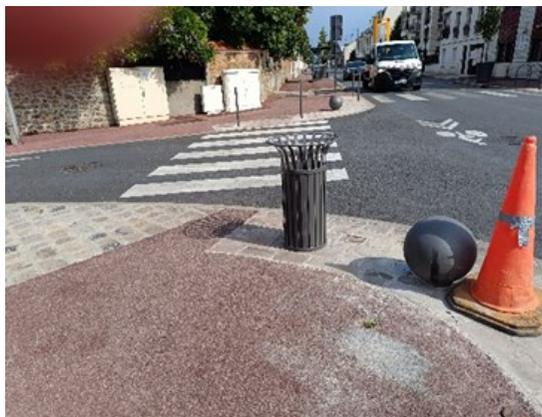
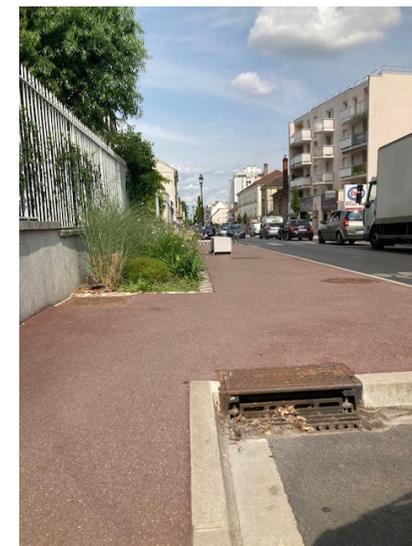
7 – Au 132 avenue de la République, implantation du banc, place de stationnement pour handicapés, et platebande, en face la poubelle à l'angle de la rue Amélie Evrard

- Les bancs sont des obstacles dangereux. L'implantation du banc est non conforme : l'espace entre le banc et le mur du 132 avenue de la République est de 60 cm ce qui laisse un passage de 110 cm pour les piétons et PMR sans marquage au sol pour les non-voyants. Le banc ne paraît pas conforme à la norme NF P99-610
- Pas de dispositif de guidage autour de la platebande de fleurs. A cette adresse habite un couple de non-voyant
- La place de stationnement handicapé manque d'un aménagement du trottoir en chanfrein pour les véhicules équipés de dispositif élévateur à l'arrière.
- La poubelle à l'angle de la rue Amélie Evrard est dans le prolongement du passage piéton

- Déplacer le banc sans empiéter sur les espaces de circulation.
- Installer un chanfrein sur le stationnement handicapé
- Déplacer la poubelle angle Amélie Evrard
- Installer les bandes de guidage

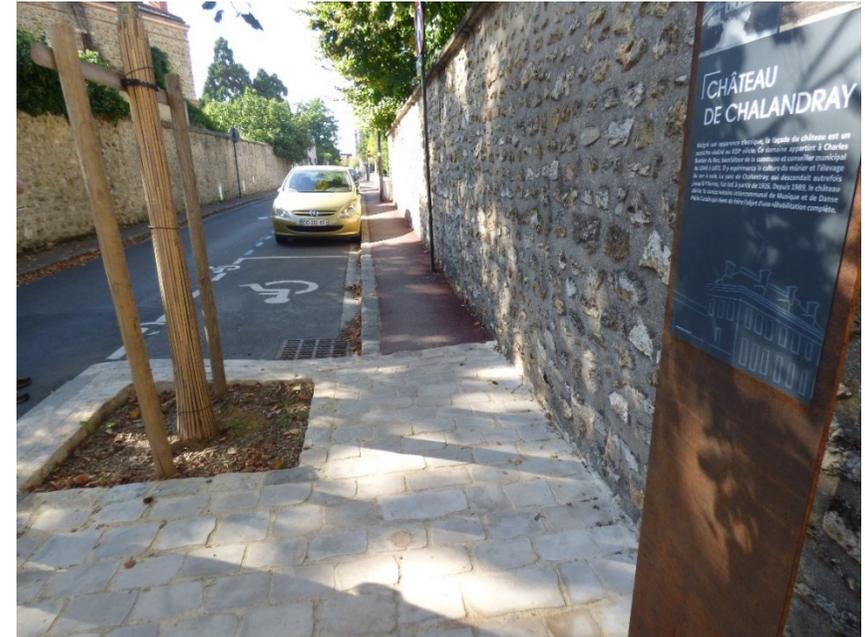
8 – Place réservée rue de Chalandray devant le conservatoire de musique

- Dans une rue qui vient de faire l'objet d'une rénovation complète la place réservée n'est pas aux normes :
 - Impossible pour un conducteur handicapé moteur de s'extraire de son véhicule.

- Pas de rampe d'accès contigüe à la place réservée.
- Les véhicules polyvalents équipés de dispositifs ou systèmes élévateurs requièrent un plus grand espace, à savoir une surface supplémentaire d'au moins 2,40 m² hors emplacement du fourgon ou de la fourgonnette et/ou à l'arrière de ce dernier ou de cette dernière. Les dimensions de la place de stationnement dédiée recommandées seront alors de 4,80 mètres pour la largeur et de 9 mètres pour la longueur.

- La rénovation du conservatoire de musique a permis de le rendre accessible aux PMR. Une place de stationnement aux normes est aménagée à l'intérieur de la cour, mais pas d'information pour indiquer comment se faire ouvrir la grille pour y avoir accès.

- Cf. Point suivant 9 : étudier une conversion en zone partagée sur la portion de la rue du Gal Leclerc à la rue de Longueville-Dans l'immédiat nous demandons une réunion technique pour étudier différentes possibilités de déplacement de l'emplacement de stationnement
- Installer un panneau informatif pour indiquer comment se faire ouvrir la grille pour accéder à la place de stationnement intérieure

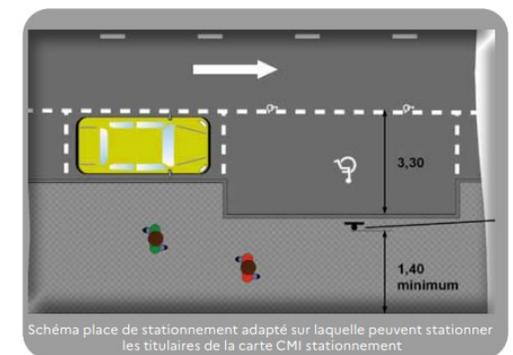
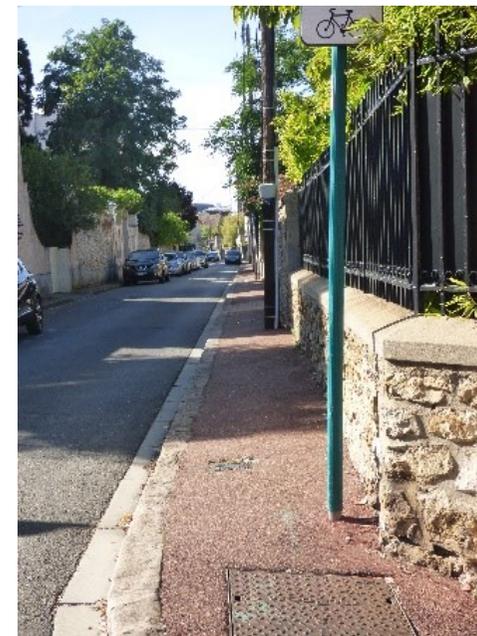
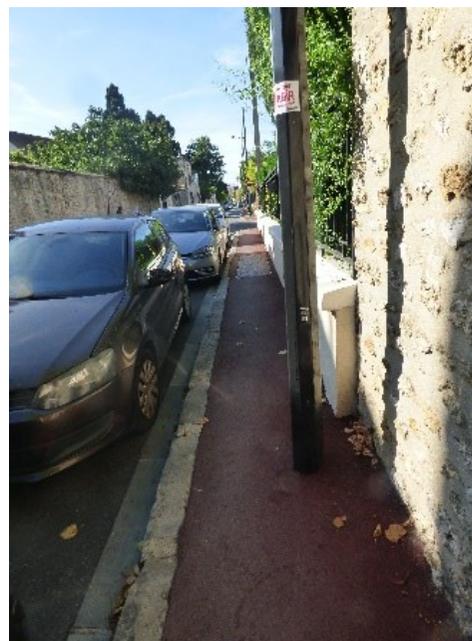
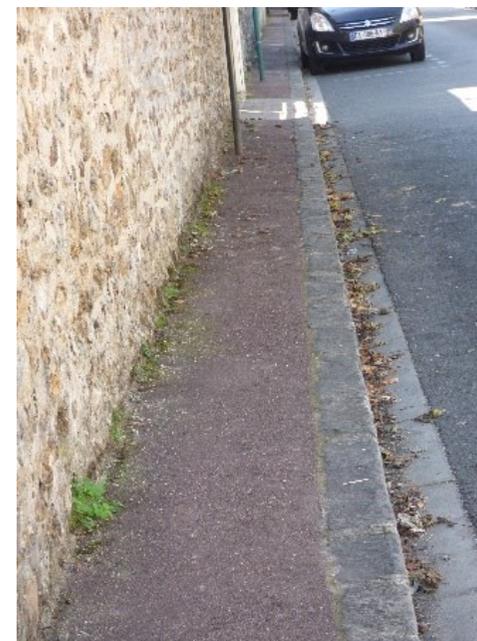
9 – Les trottoirs de la rue de Chalandray

- Les trottoirs ne permettent pas aux piétons de se croiser sur la portion Amélie Evrard à Général Leclerc.
- Ils sont impraticables pour les fauteuils roulants, pour les piétons avec poussette ou valise ou caddie de course, pour les PMR.
- Cette rue qui vient d'être totalement rénovée ne respecte pas les normes de largeur des trottoirs dégagée de tout obstacle.
- Cette rue donne accès à 2 ERP : le conservatoire de musique, la ferme de Chalandray
- Cette rue est empruntée pour se rendre à la gare, à la mairie, et de façon générale en centre-ville

- Etudier une conversion en zone partagée sur la portion de la rue du Gal Leclerc à la rue de Longueville.

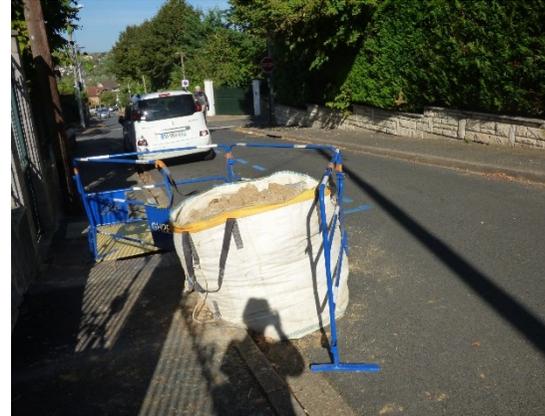
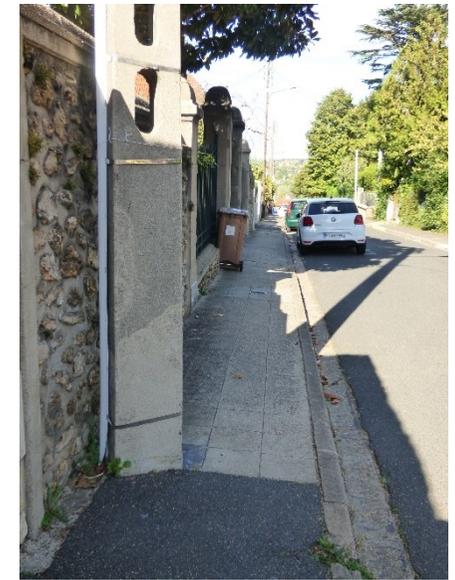
10 et 11 – Rue Victor Hugo

- Trottoirs étroits accentués par l'implantation de poteaux électriques, téléphoniques et de signalétique (voir au niveau des N° 22 et 26).
- Cheminements piétons non entretenus : présence de trous et d'aspérités, bordures dégradées présentant un danger.
- Cette rue est un itinéraire emprunté pour accéder à la gare à pied.

- Dans la perspective d'un plan piétons en faire un véritable itinéraire recommandé pour accéder à la gare se substituant à la rue de Général Leclerc qui est impraticable et difficilement modifiable.
- L'enfouissement des lignes électriques et téléphoniques serait alors nécessaire.

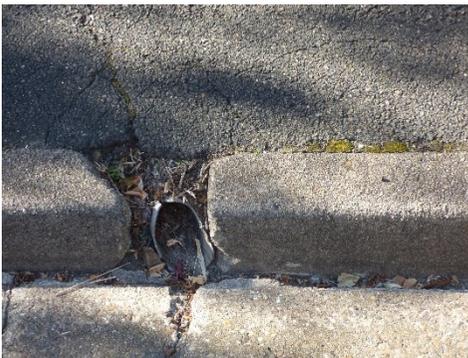
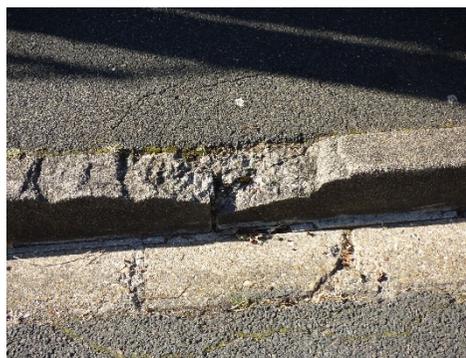
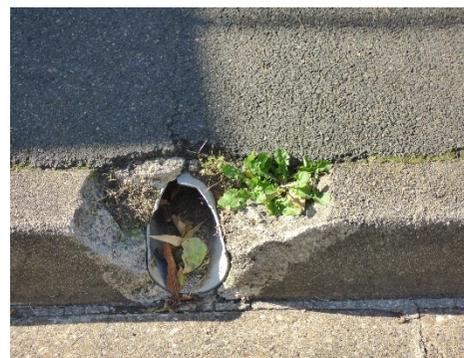
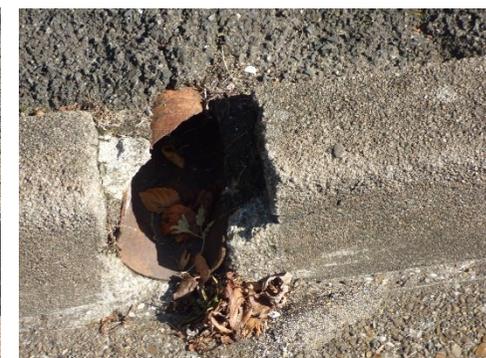
12 et 13- Rue du Gal Leclerc (de Chateaubriand à Pierre Loti)

- Un concentré de difficultés à résoudre : la rue du Gal Leclerc face à la mairie est l'itinéraire central piétons le plus direct pour se rendre à la gare est dangereuse pour les piétons
- Voirie en forte pente très étroite avec une importante circulation de bus qui doivent frôler les trottoirs
- Trottoirs très étroits, encombrés par les poteaux et présence de barrières de protection

- Dégager les trottoirs de la rue du Gal Leclerc de tout encombrements qui surajoutent les difficultés : poteaux et obstacles divers, avec élargissement ponctuel des trottoirs
- Concentrer les efforts d'aménagement avec un PAVE et un plan piéton qui privilégie 2 itinéraires pour faciliter l'accès à pied à la gare : rues Victor Hugo /Pierre Loti, et Boulevard Sellier/Louis Armand
- Possibilité d'élargir le trottoir entre Pierre Loti et le pont du chemin de fer (Le Moniteur- N° 23 implantations de poteaux le long de trottoirs).

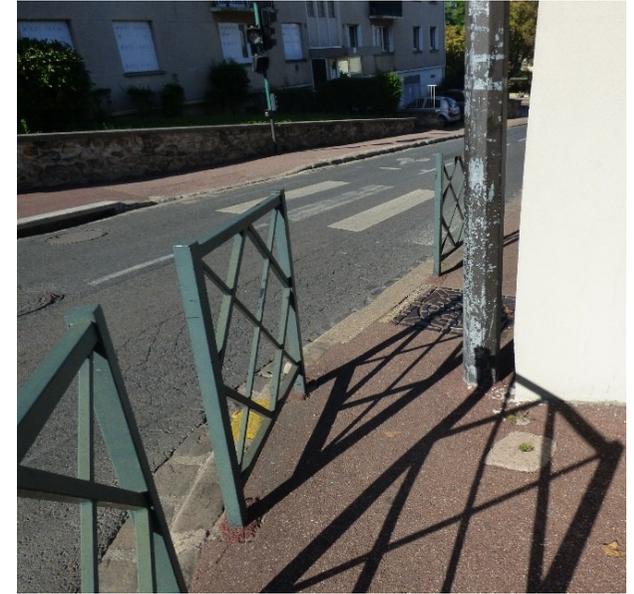
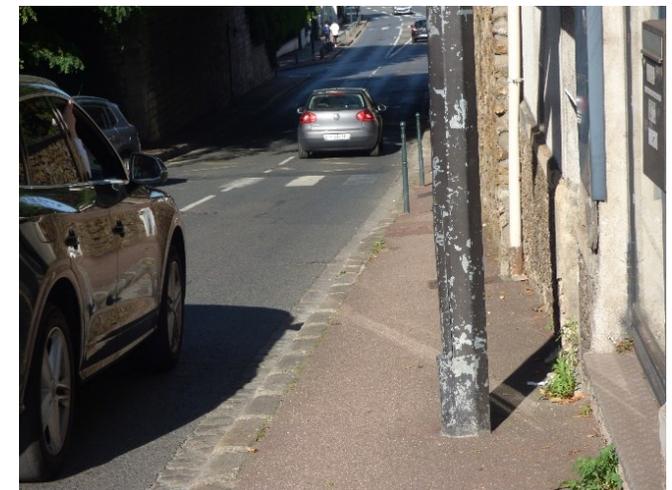
Un élargissement du trottoir dans l'extrémité basse des HLM peut être envisagée.

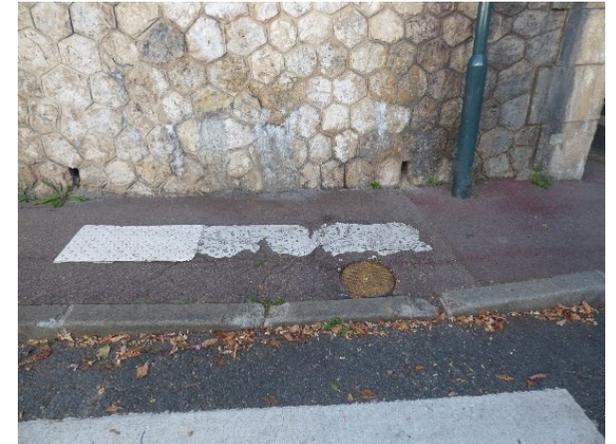
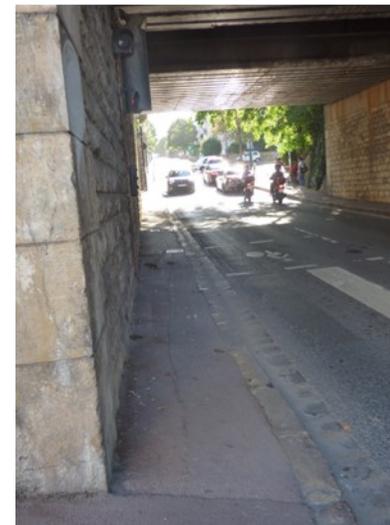
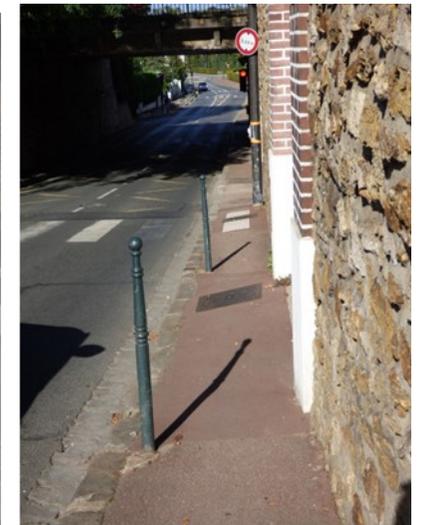
16 – Rue du Général Leclerc / parkings Foch / rives de l'Yerres

- Le trottoir est particulièrement étroit face à la Mission locale
- Le trottoir face au Carré Concy est l'itinéraire emprunté par tous les voyageurs pour rejoindre le parking de la gare.
- Il est assez large mais laissé à l'abandon depuis plusieurs années, avec des obstacles particulièrement dangereux
- Un rétrécissement du trottoir oblige les piétons à descendre du trottoir entre le parking Foch et le centre équestre
- Pour mémoire les difficultés multiples de la rue du Moulin de Senlis ne sont pas traitées ici car cela dépasse la seule question des piétons et appelle des solutions à trouver en concertation.

- Remise en état immédiate du trottoir et suppression des obstacles dangereux face à Carré Concy sans attendre d'éventuels futurs chantiers
- Suppression du rétrécissement (voir la solution de passerelle métallique mise en œuvre pour le pont proche de la rue Suzanne à Crosne)

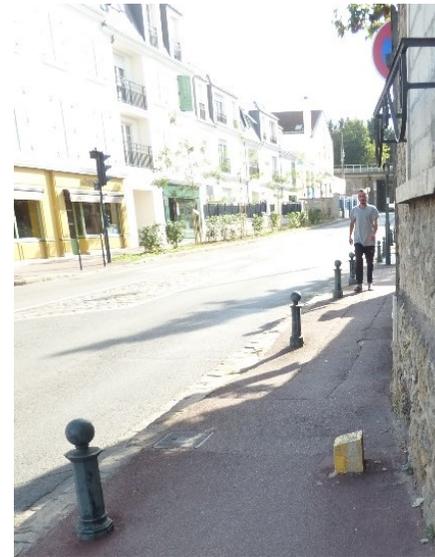
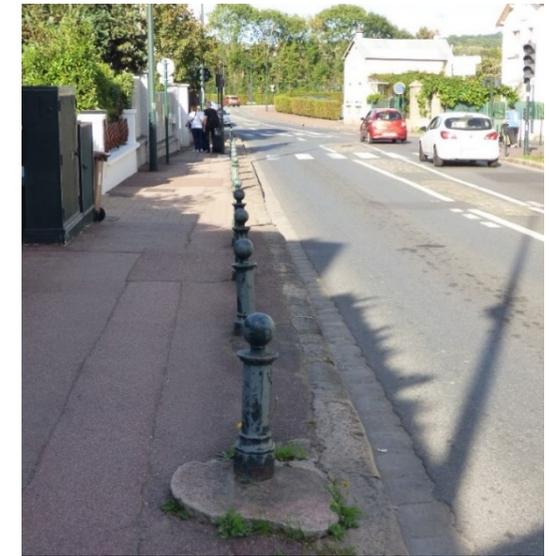
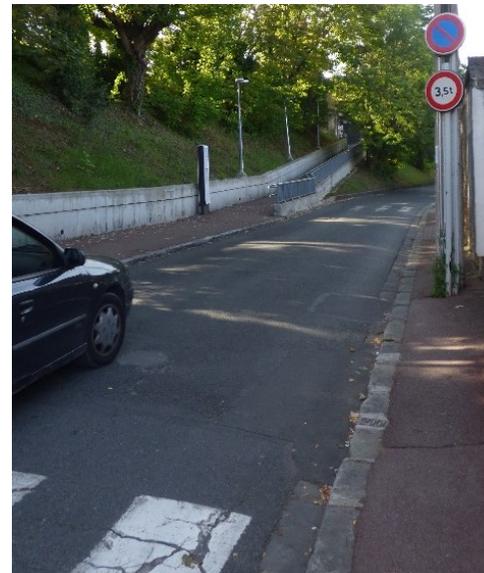
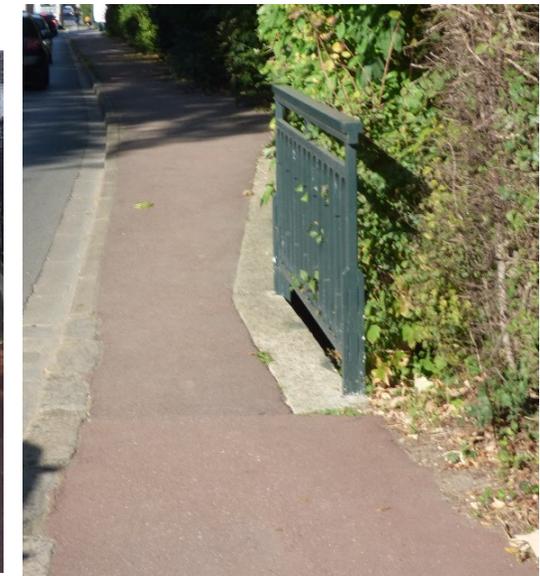
Le propriétaire de l'immeuble de la Mission Locale (côté impair de la rue du Gal Leclerc) accepte de vendre une bande de terrain pour s'aligner le plus possible avec le nouvel immeuble Carré Concy.

L'élargissement du trottoir concerne également la rue du moulin de Senlis le long de la copropriété qui fait l'angle.
